令和6年10月16日  
防 衛 省

## 口頭要請に対する回答

## 10月3日の通報以降、米側から得られた追加情報

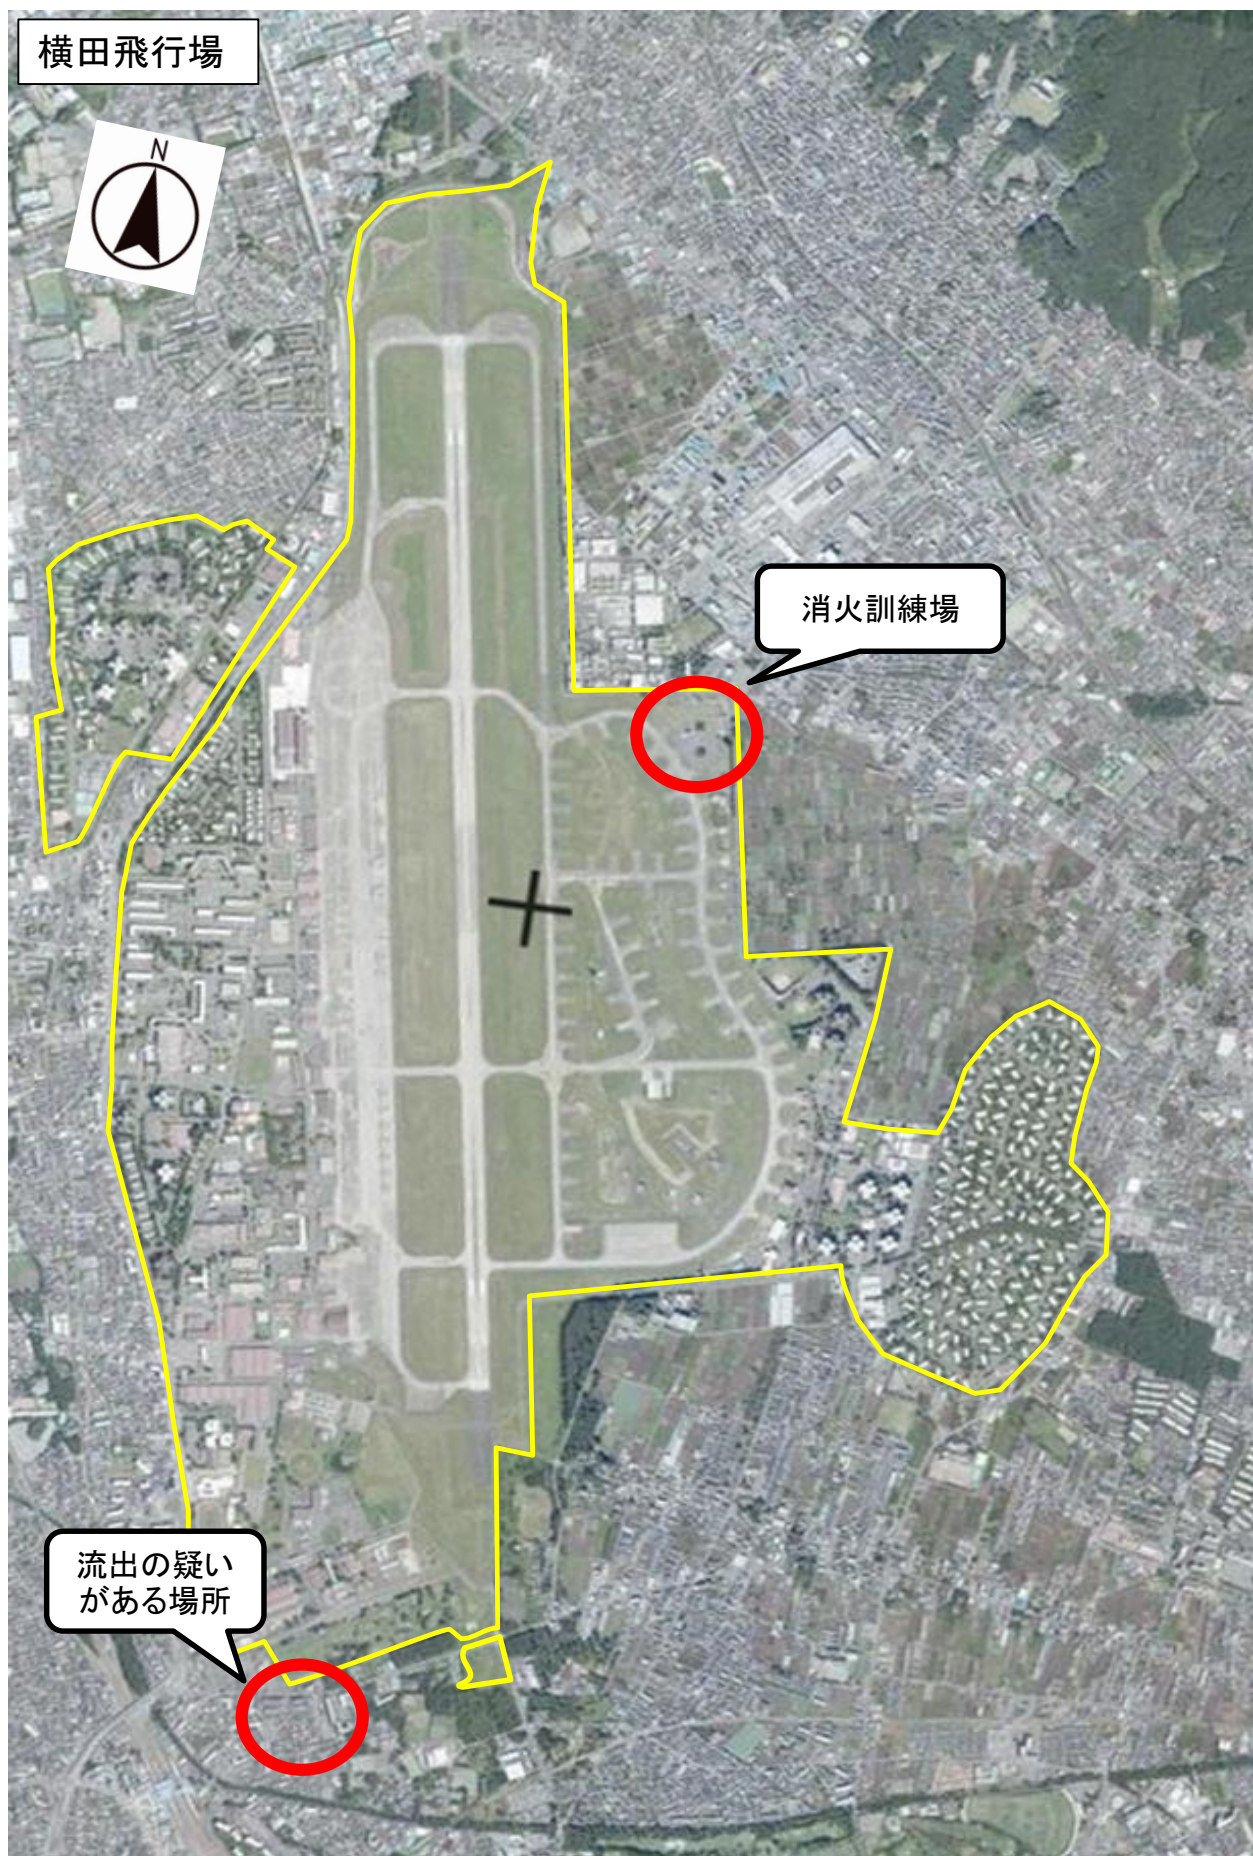
- 貯水池を含む消火訓練エリアの位置は、横田飛行場の東側（別図のとおり）。
- 短期的な再発防止策としては、今月中に貯水池に溜まっている水を回収し、処分する。このほか、包括的かつ長期的な対応策を検討している。
- 貯水池のPFOS等の濃度は、2023年11月の測定値によると、PFOS及びPFOAの合計で1,620ng/Lであった。
- 貯水池等にPFOS等が残留していた理由は、貯水池の水には過去の消火訓練で使用した泡消火薬剤が含まれていたためであり、この水は貯水池の水位を下げるため定期的に回収され、適切に処分されている。
- 8月30日に消火訓練エリアから溢れ出したPFOS等を含む水については、横田飛行場の南西部（別図のとおり）に恐らく流出した。
- 消火訓練エリアから南西部への流出ルートは、消火訓練エリアから雨水排水系統に流入し、横田飛行場の南西部にある排水口から恐らく施設外へと流れ出た、本案の現地調査は継続中である。
- 基地外の流出した可能性がある排水口は、排水系統が地下深く埋設されており、立ち入るには特別な手段が必要であるため、その場所では調査を実施していない。
- 事案発生当時は台風の影響により、流出した水は回収されなかった。
- 通報までに時間を要した理由は、8月30日、基地の土木工事部隊が消火訓練エリアから水が溢れ出しているのを確認した後、流出した水の流れを追うために、現地調査を開始したこと。また、この調査はマンホールの位置から地下の排水管を手作業で確認することを含む複雑なものであり、現在も継続中であるが、溢れ出た水が横田飛行場外にまで至った可能性が高いと判断された時点で、米側は日本側に通報したためである。
